OCENA STATECZNOŚCI JASKINI SZACHOWNICA I W ŚWIETLE PRZEPROWADZONYCH BADAŃ

dr hab. inż. A. Nierobisz, prof. GIG
dr inż. J. Gawryś

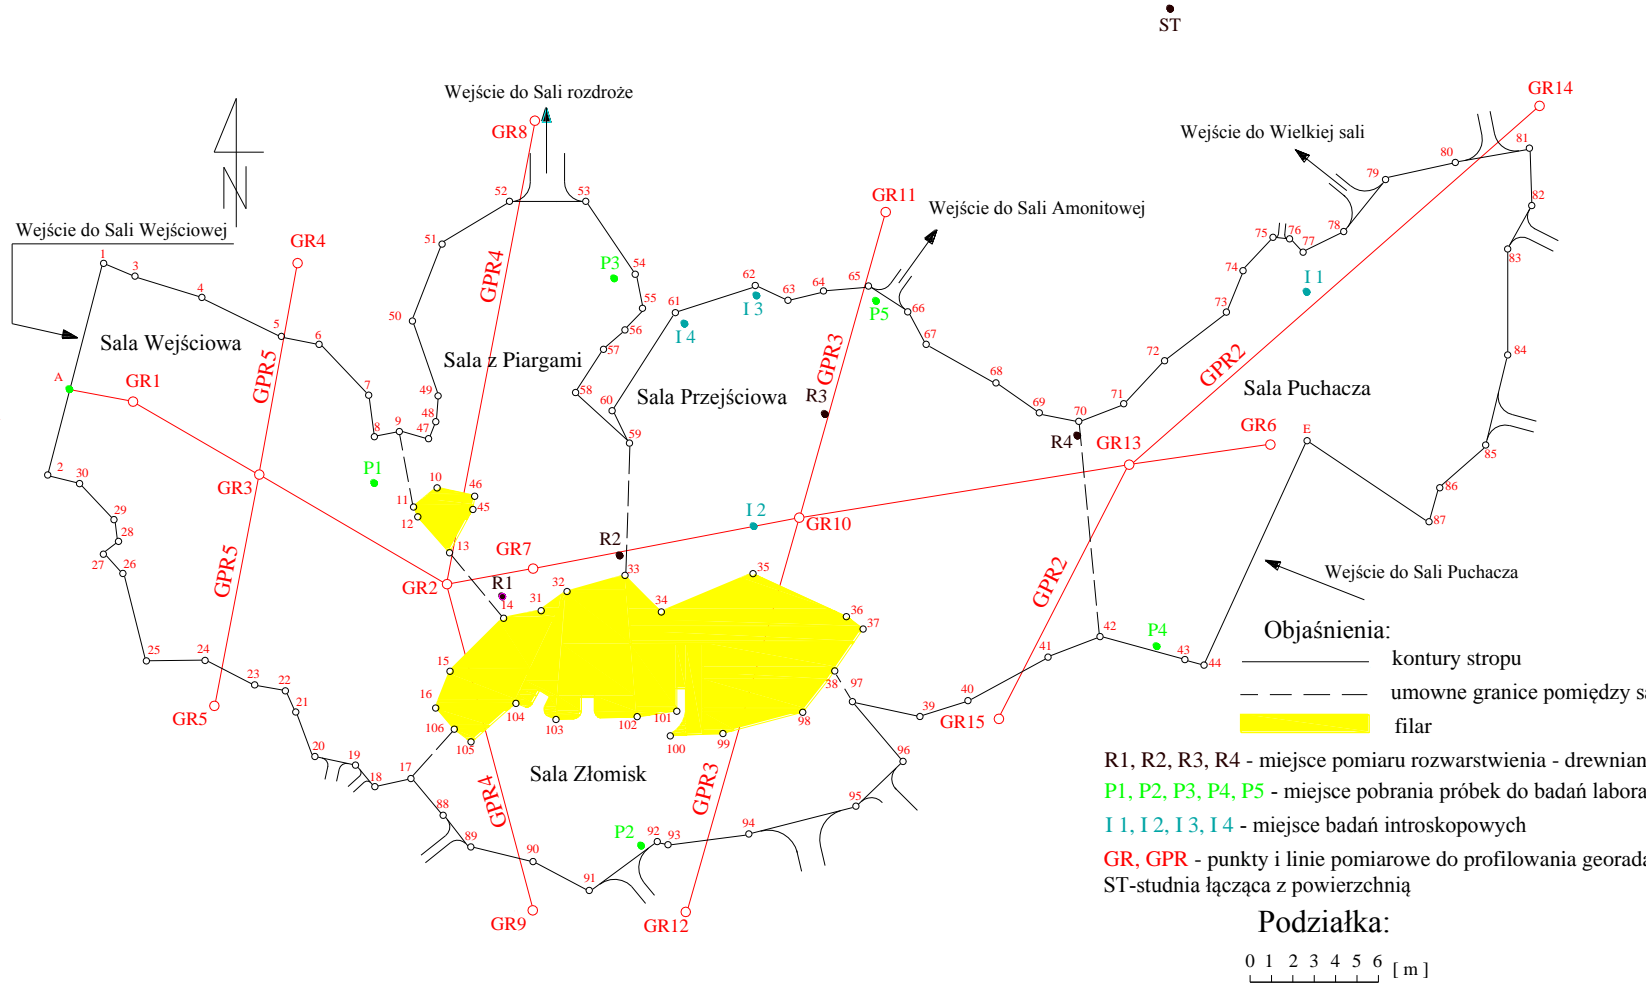
Lokalizacja linii do profilowania georadarem

R1, R2, R3, R4 - miejsce pomiaru rozwarstwienia - drewnian
P1, P2, P3, P4, P5 - miejsce pobrania próbek do badań labora
I 1, I 2, I 3, I 4 - miejsce badań introskopowych
GR, GPR - punkty i linie pomiarowe do profilowania georadarem
ST-studnia łącząca z powierzchnią

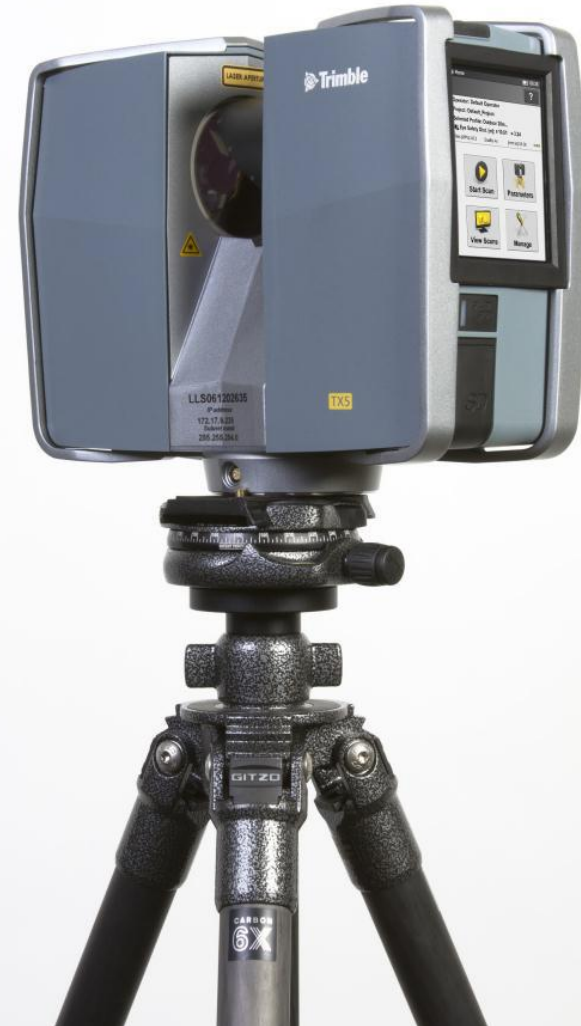
Skaner laserowy 3D

Trimble TX5

- Zasięg 0.6 m – 120 m
- Pole widzenia

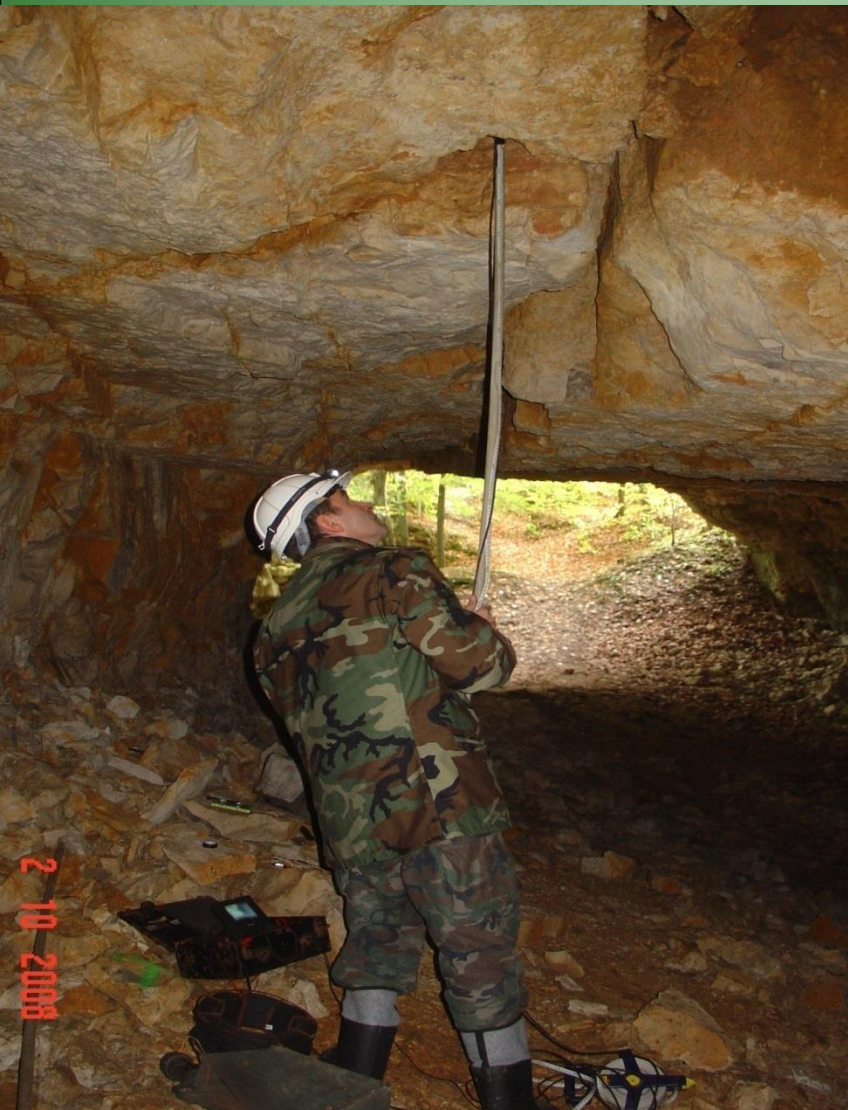
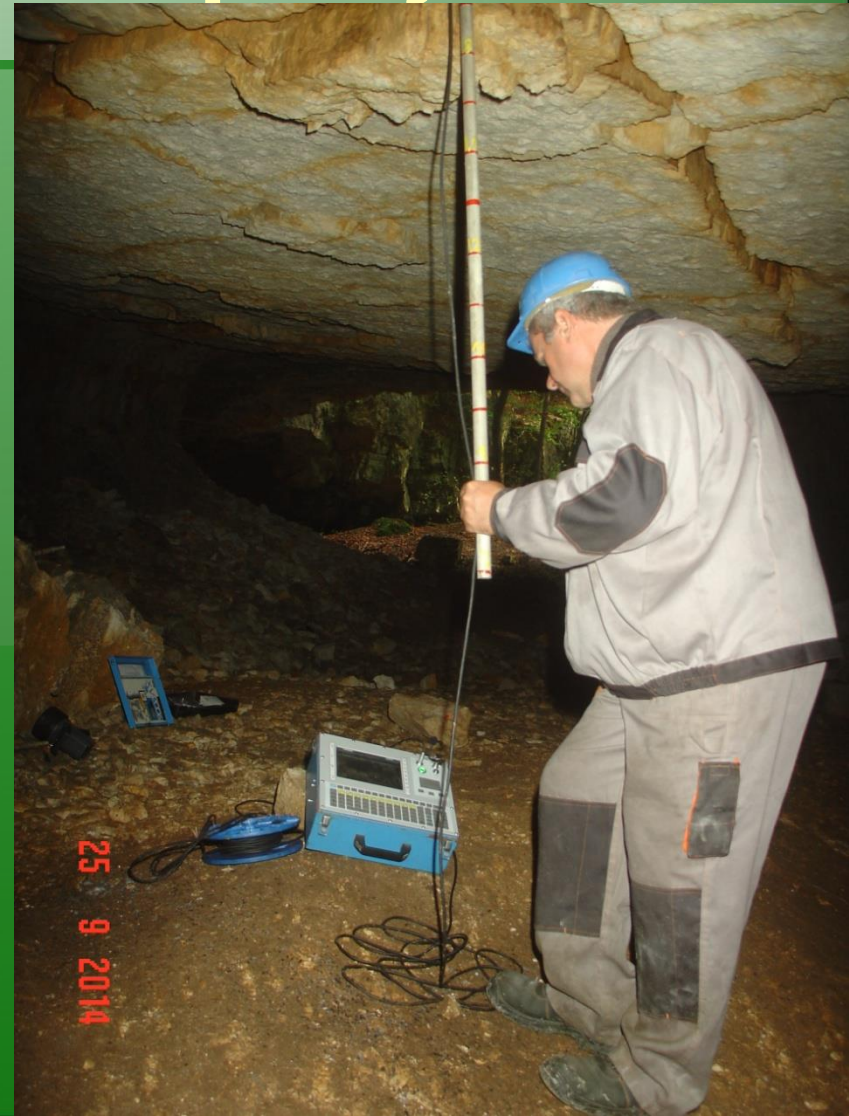
Badanie szczelin za pomocą kamery introskopowej

Szczelina nr 4 – gł. 1,4 m i 1,1 m

- stropy sal jaskini są silnie zeszczelinowane,
- rozwarcie szczelin dochodzi do 10 cm,
- są miejsca gdzie występują pustki i kawerny o przekrojach dochodzących do 30 cm,
- zasięg szczelin jest duży-w wielu miejscach istnieje połączenie z powierzchnią.

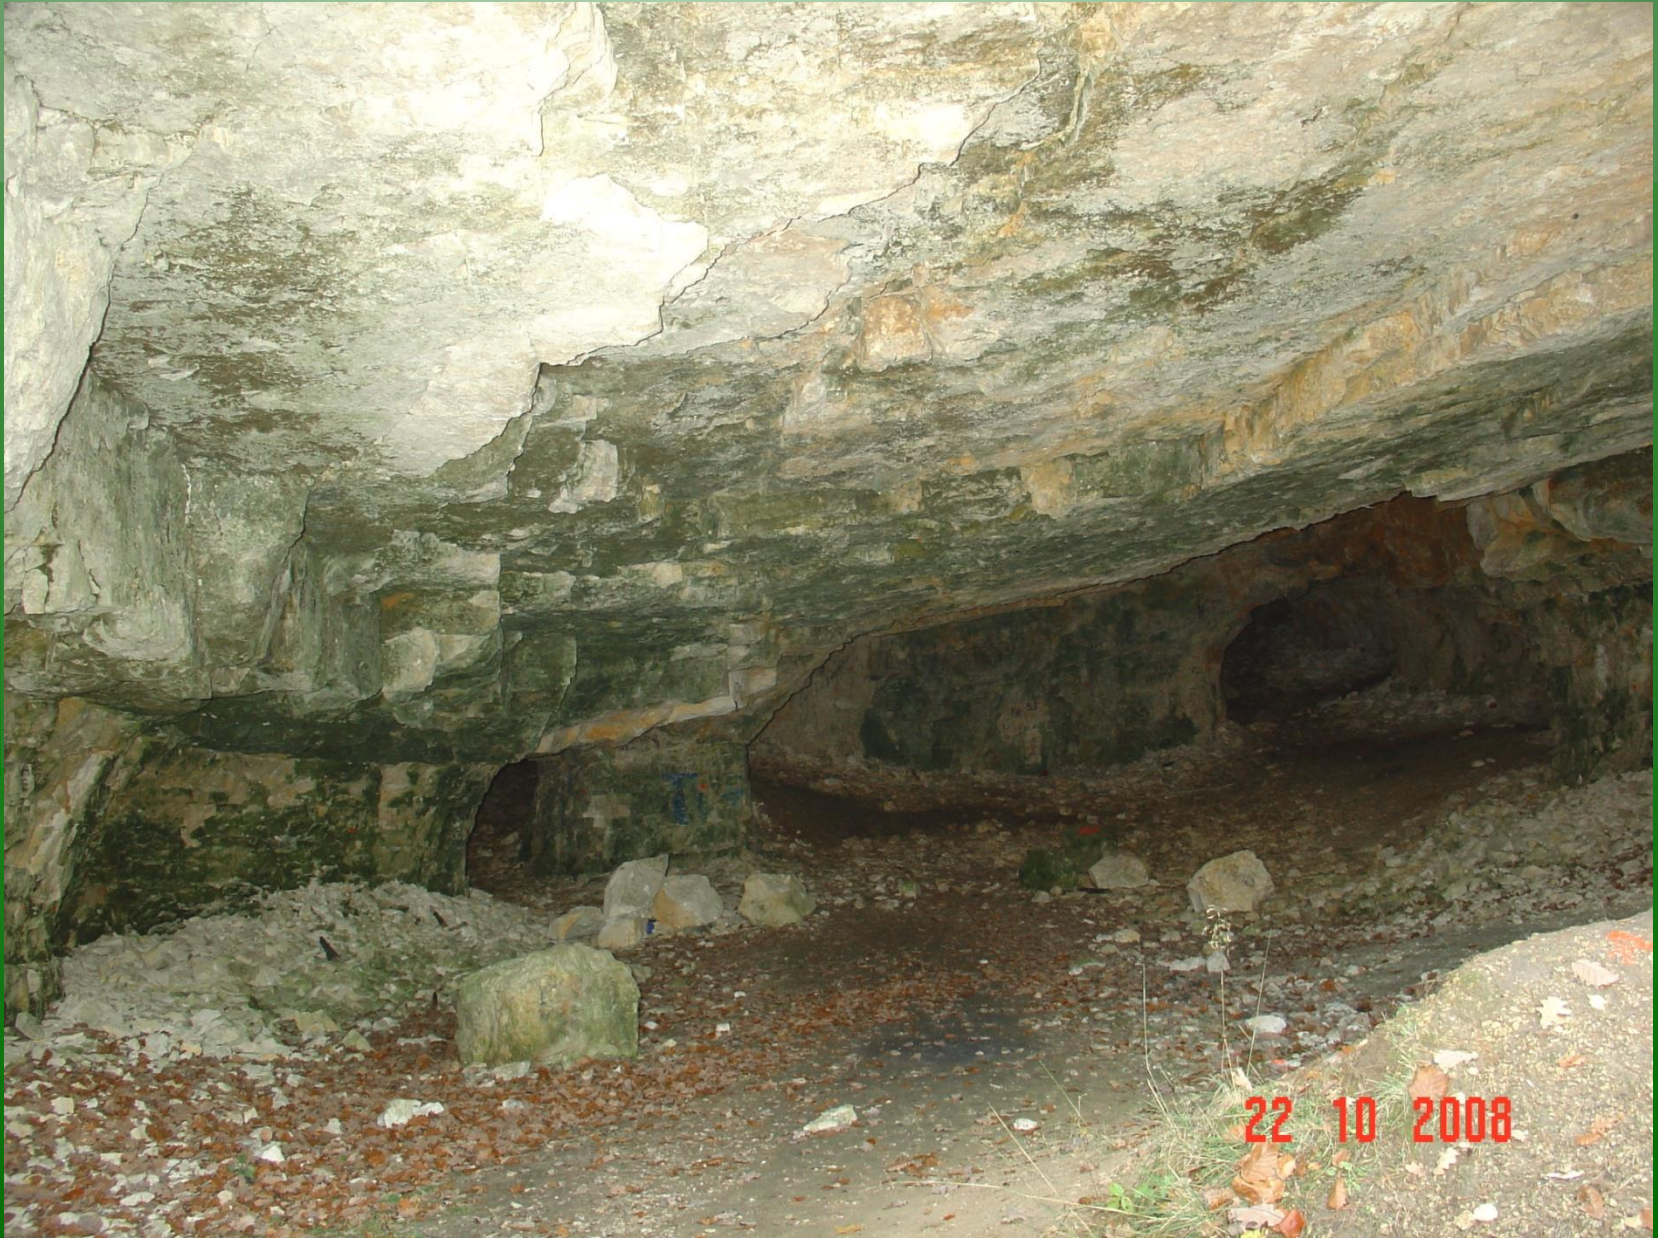
Destrukcja Sali Wejściowej-fot.1

- Wykonano obszerne badania „in situ” i laboratoryjne własności geomechanicznych stropów i ociosów jaskini.
- Proces destrukcji jaskini postępuje bardzo szybko co wykazano powyżej.
- Zaproponowano metodykę wykonania wzmocnień jaskini.
- Istnieją materiały i sprzęt do wykonania wymienionych powyżej wzmocnień.

1. Tymczasowa obudowa podporowa.
2. Wykonanie filarów podporowych.
3. Iniekcja ciśnieniowa.
4. Obudowa kotwowo-ciężnowa.

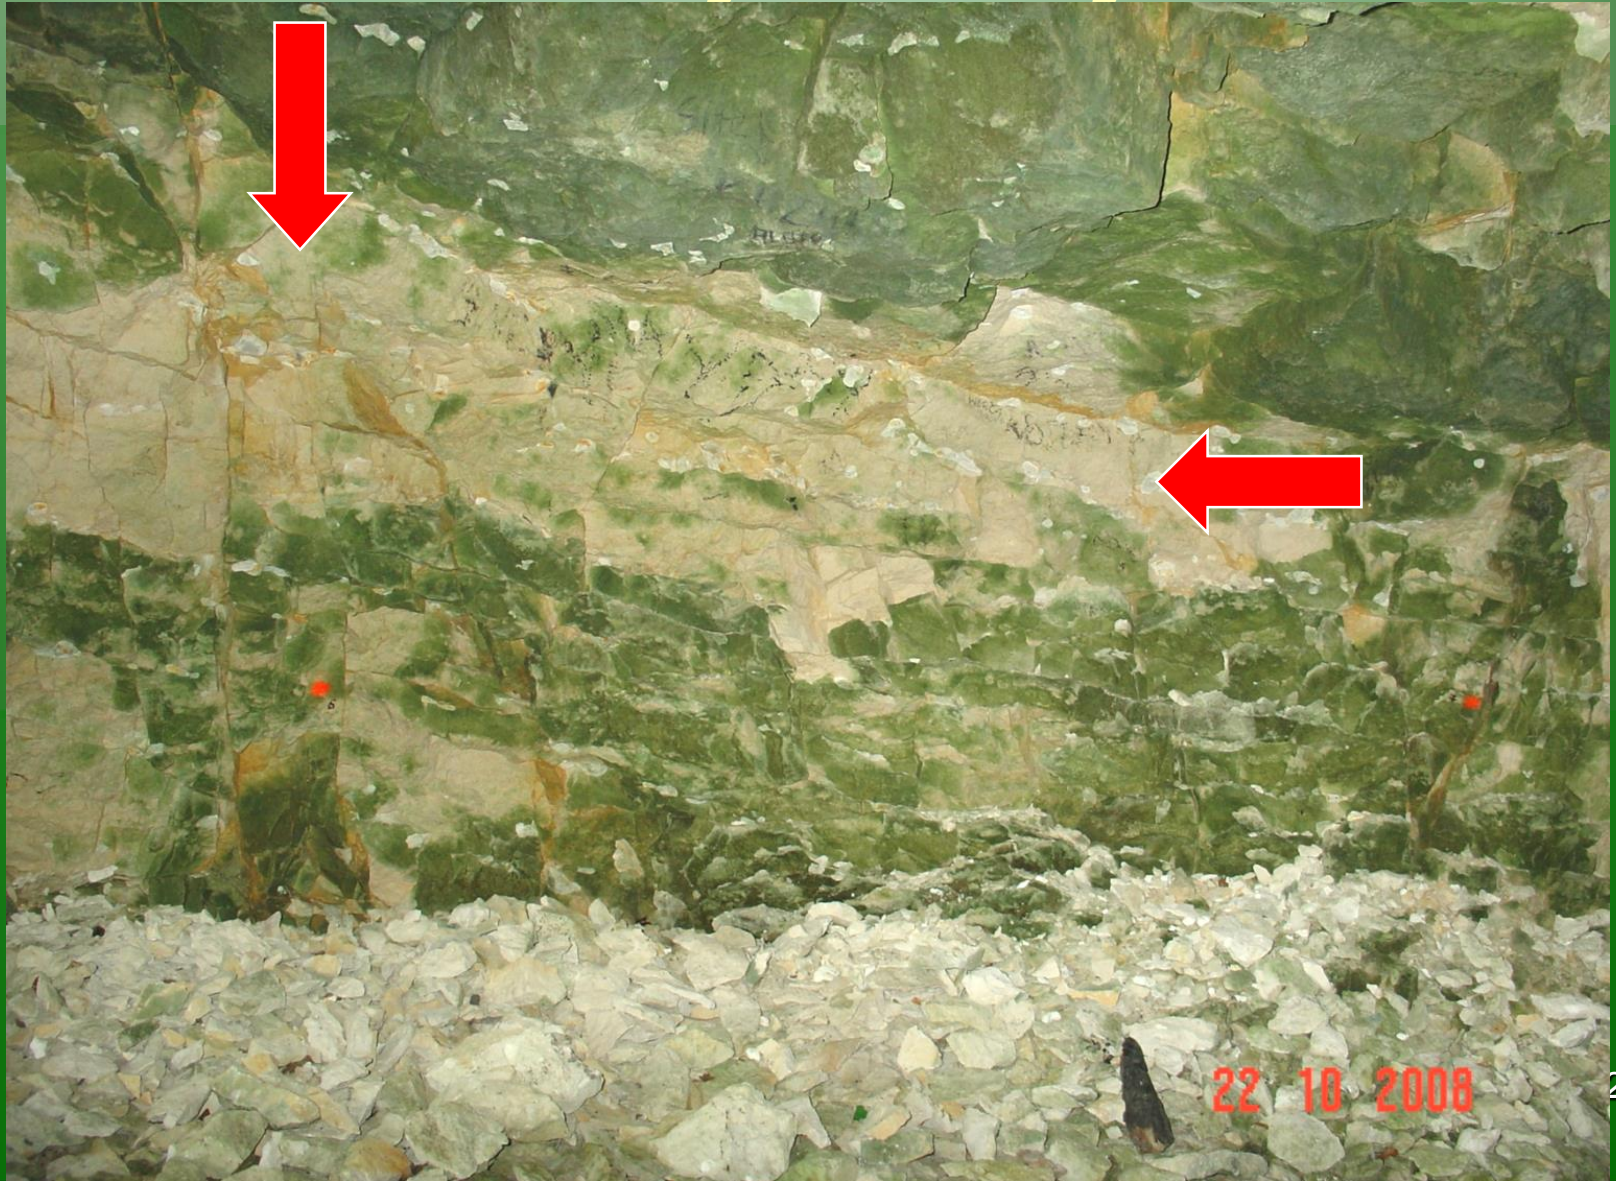
Destrukcja ociosu północnego Sali Wejściowej

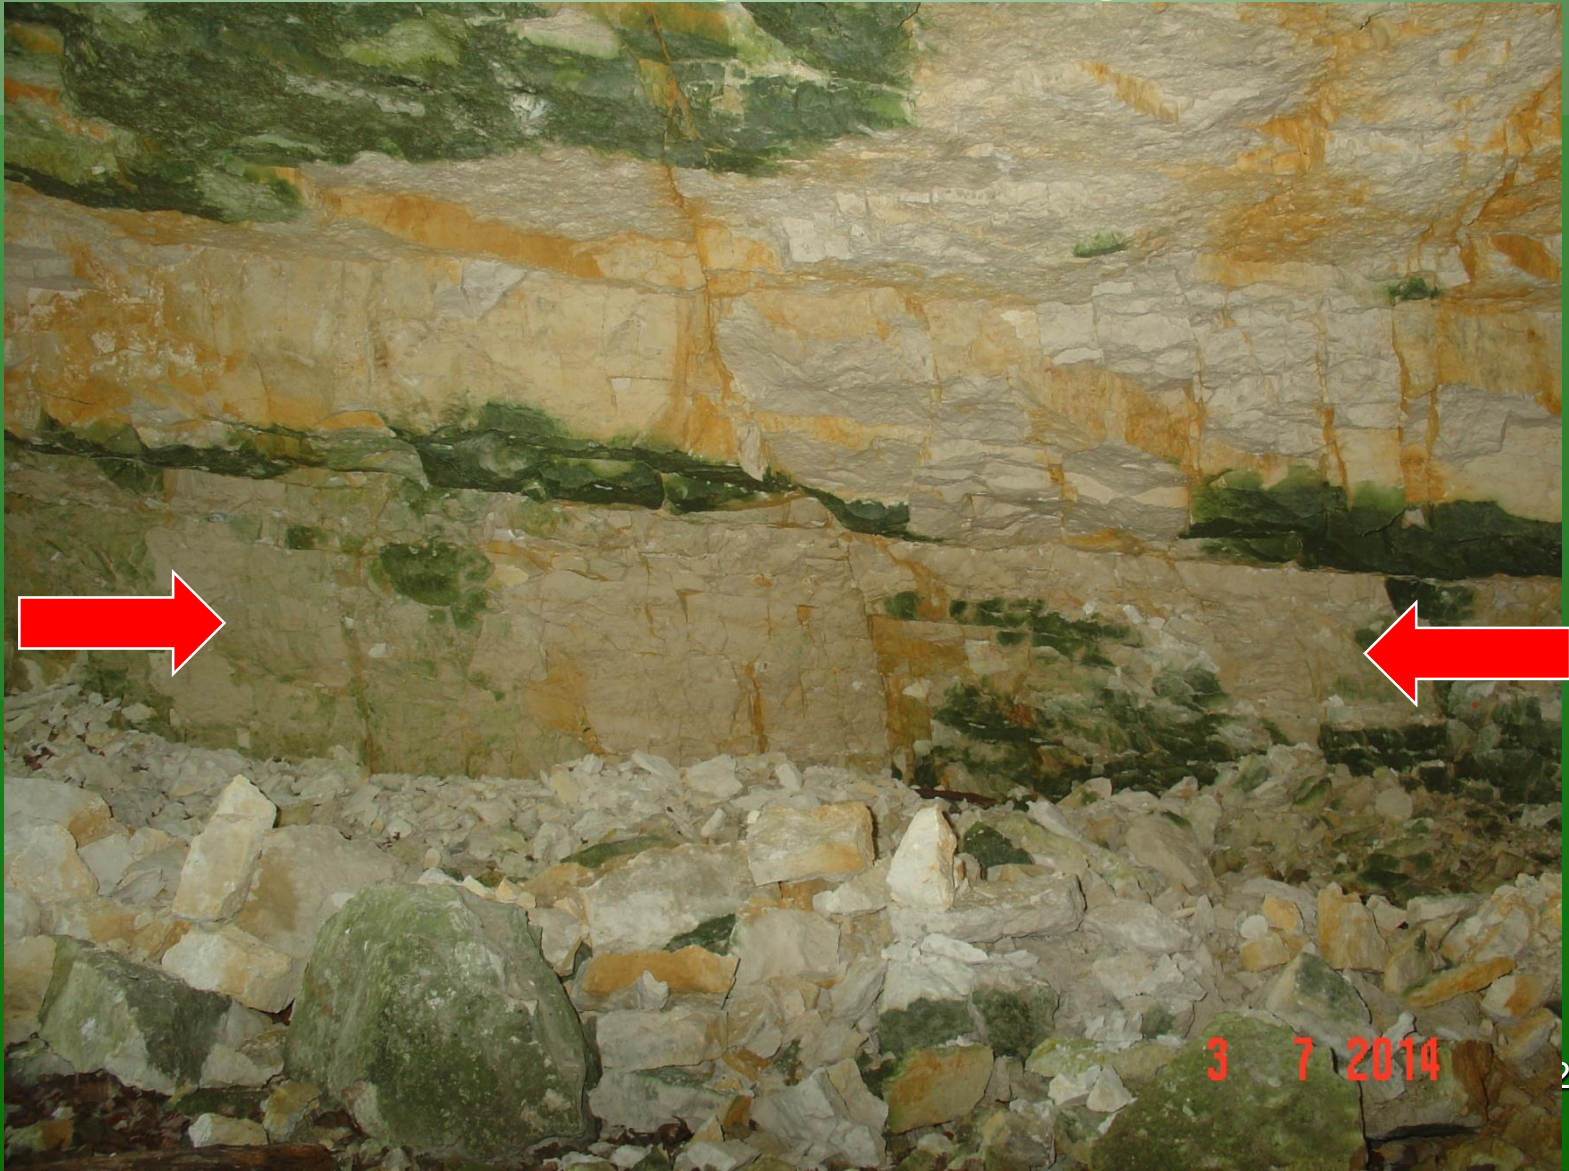
Destrukcja ociosu północnego Sali Wejściowej
